قبة وخانقاه ومقعد وسبيل وكتاب ومنزل
السلطان فنصوه الغوري

مجموعه السلطان الغوري

الدراسات المعمارية لمجموعة الغوري

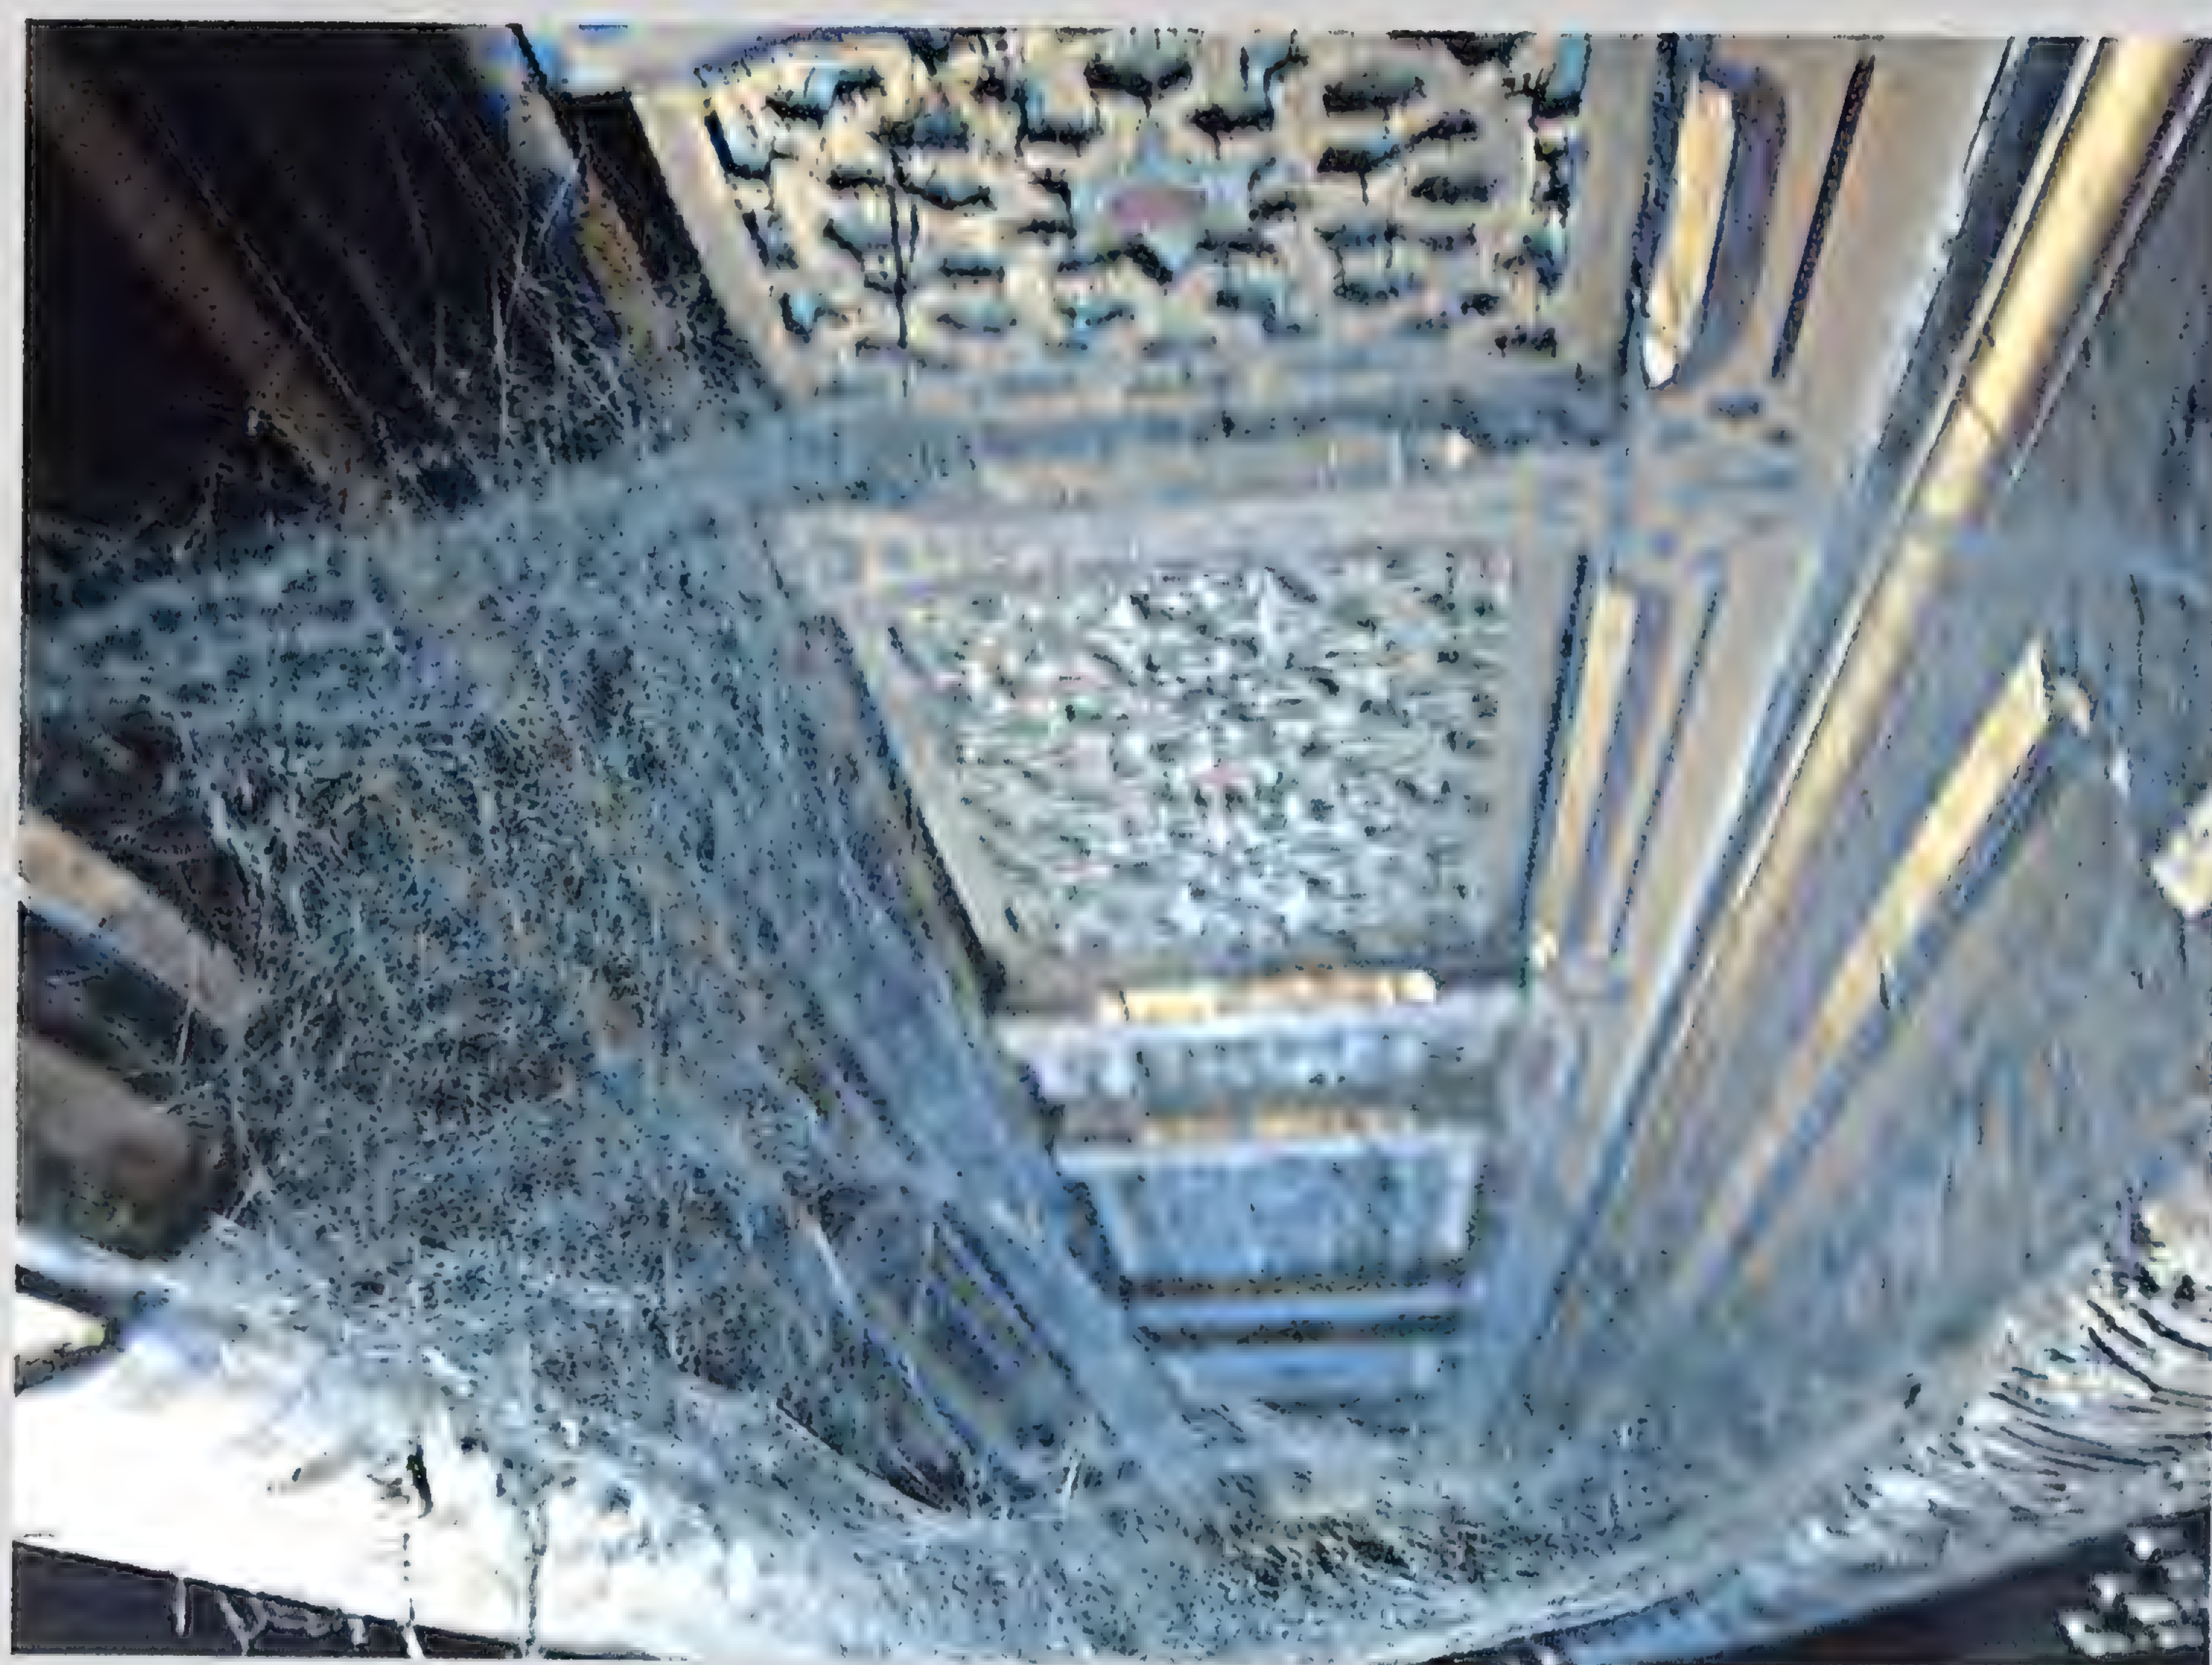
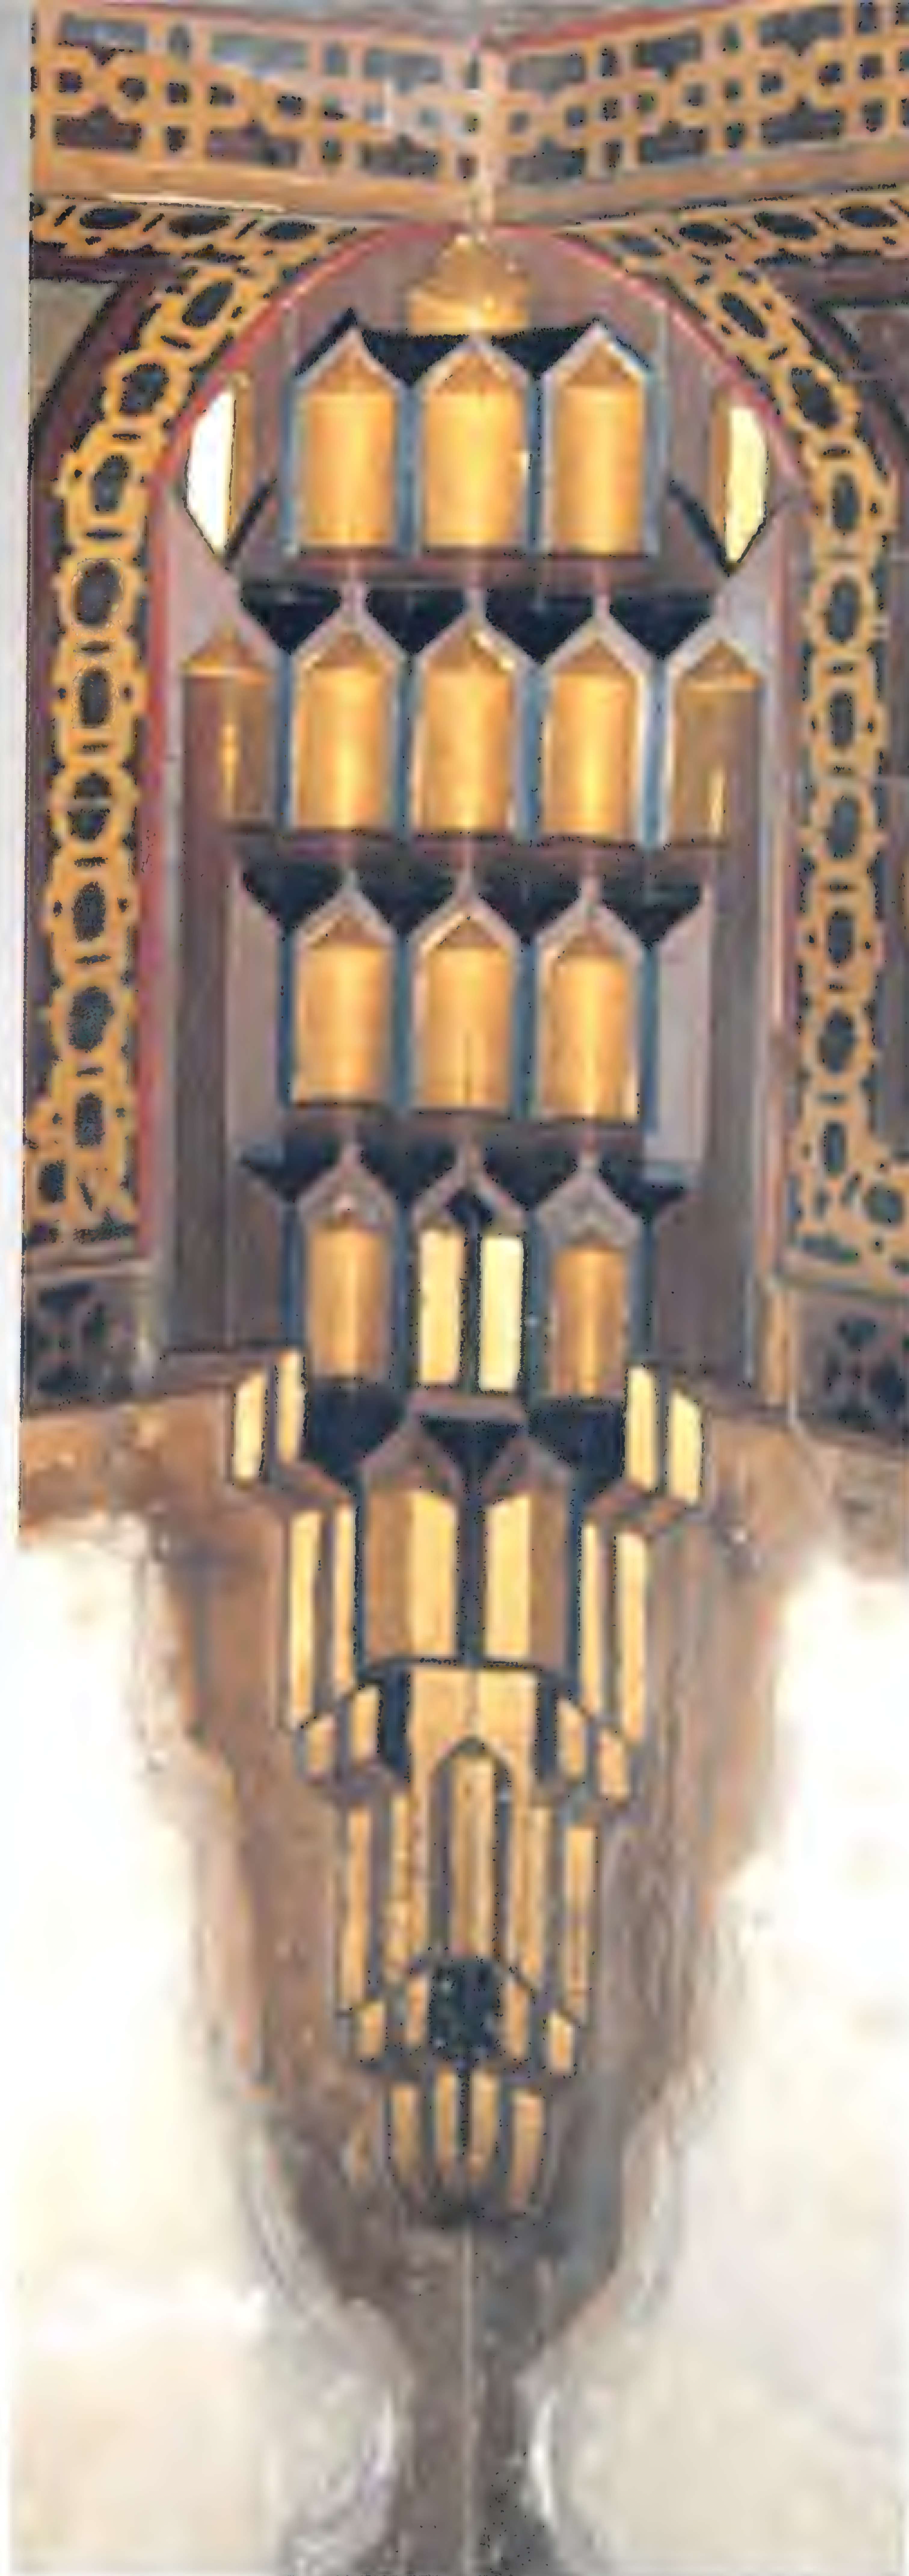
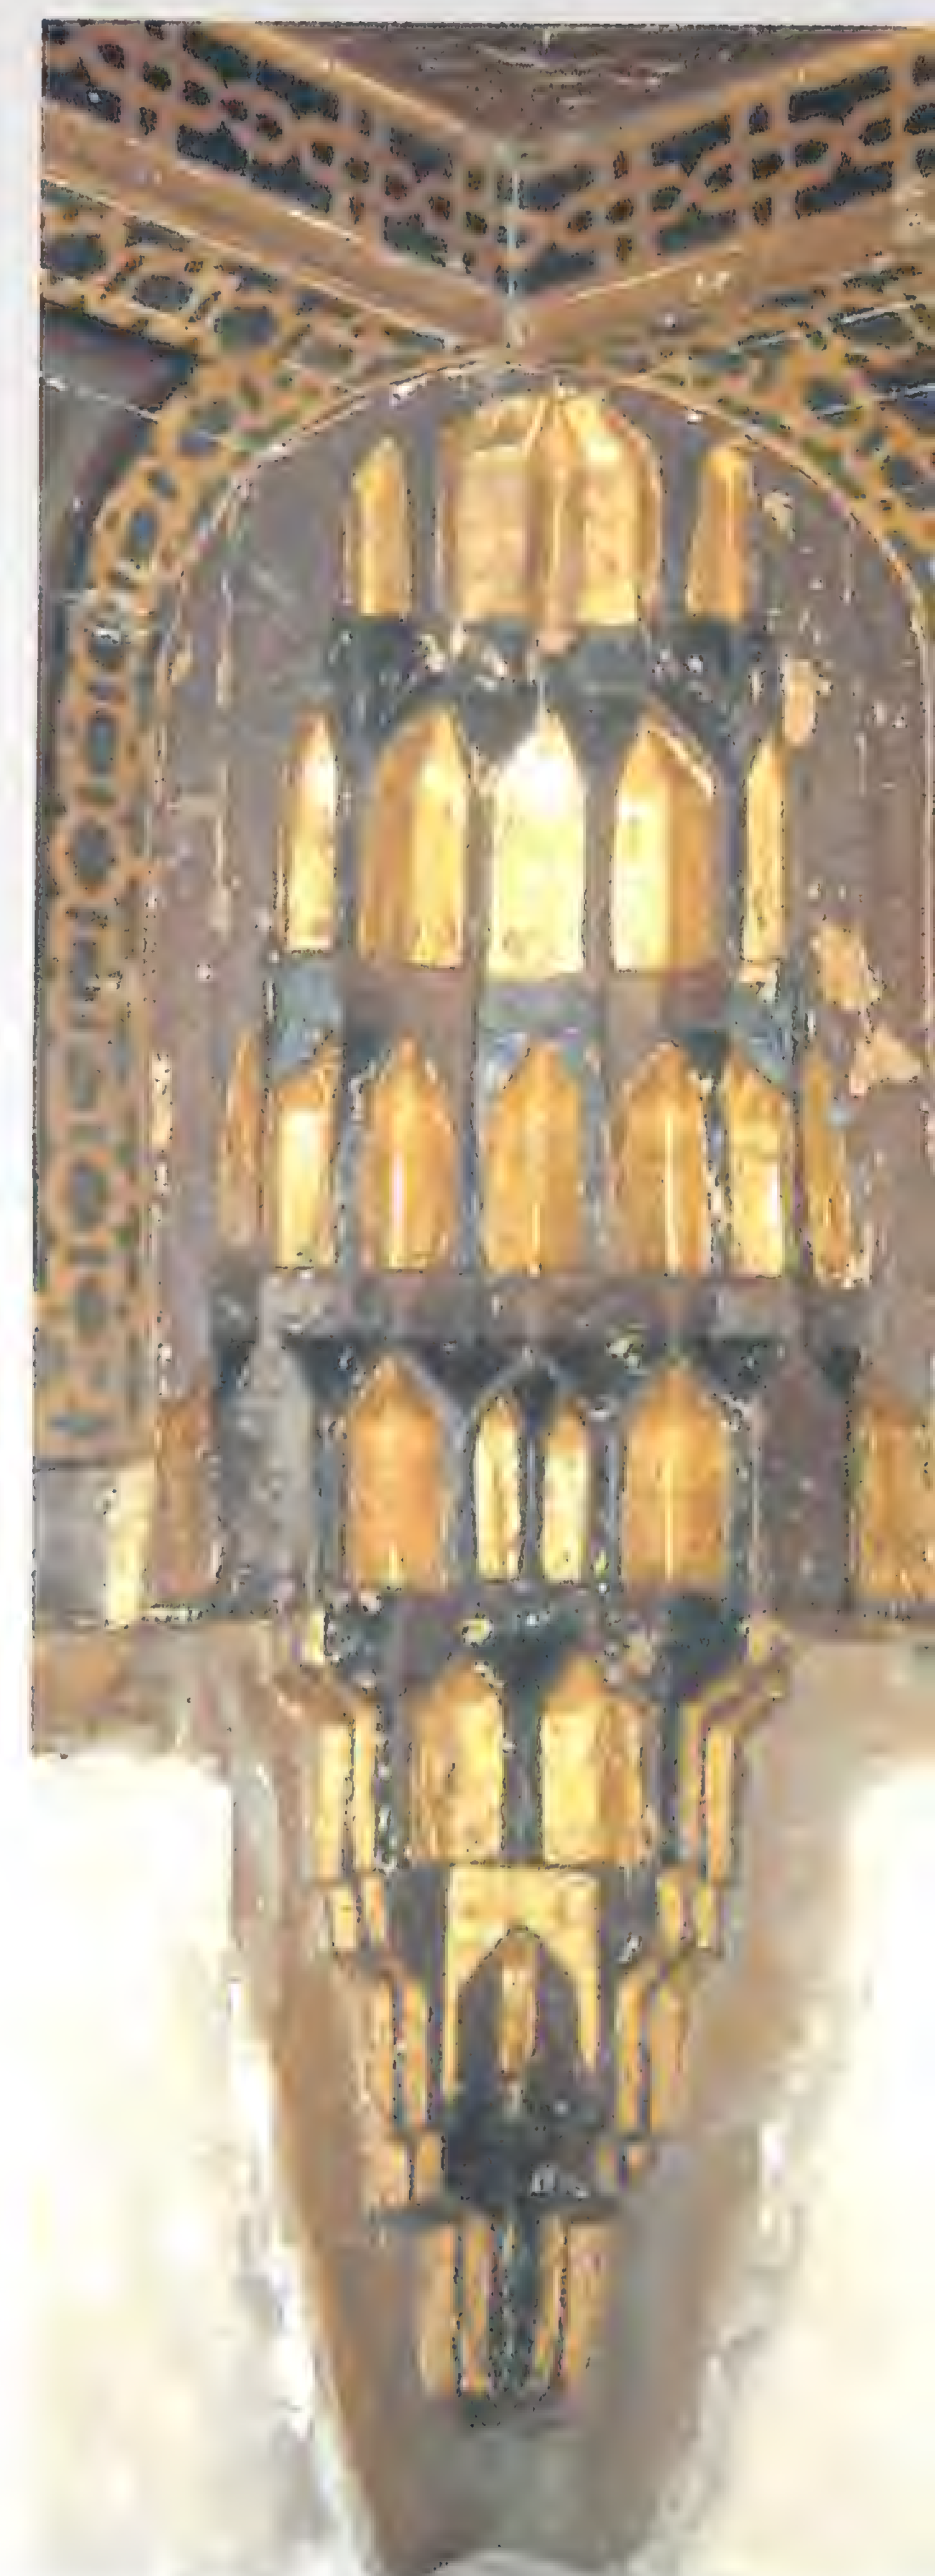
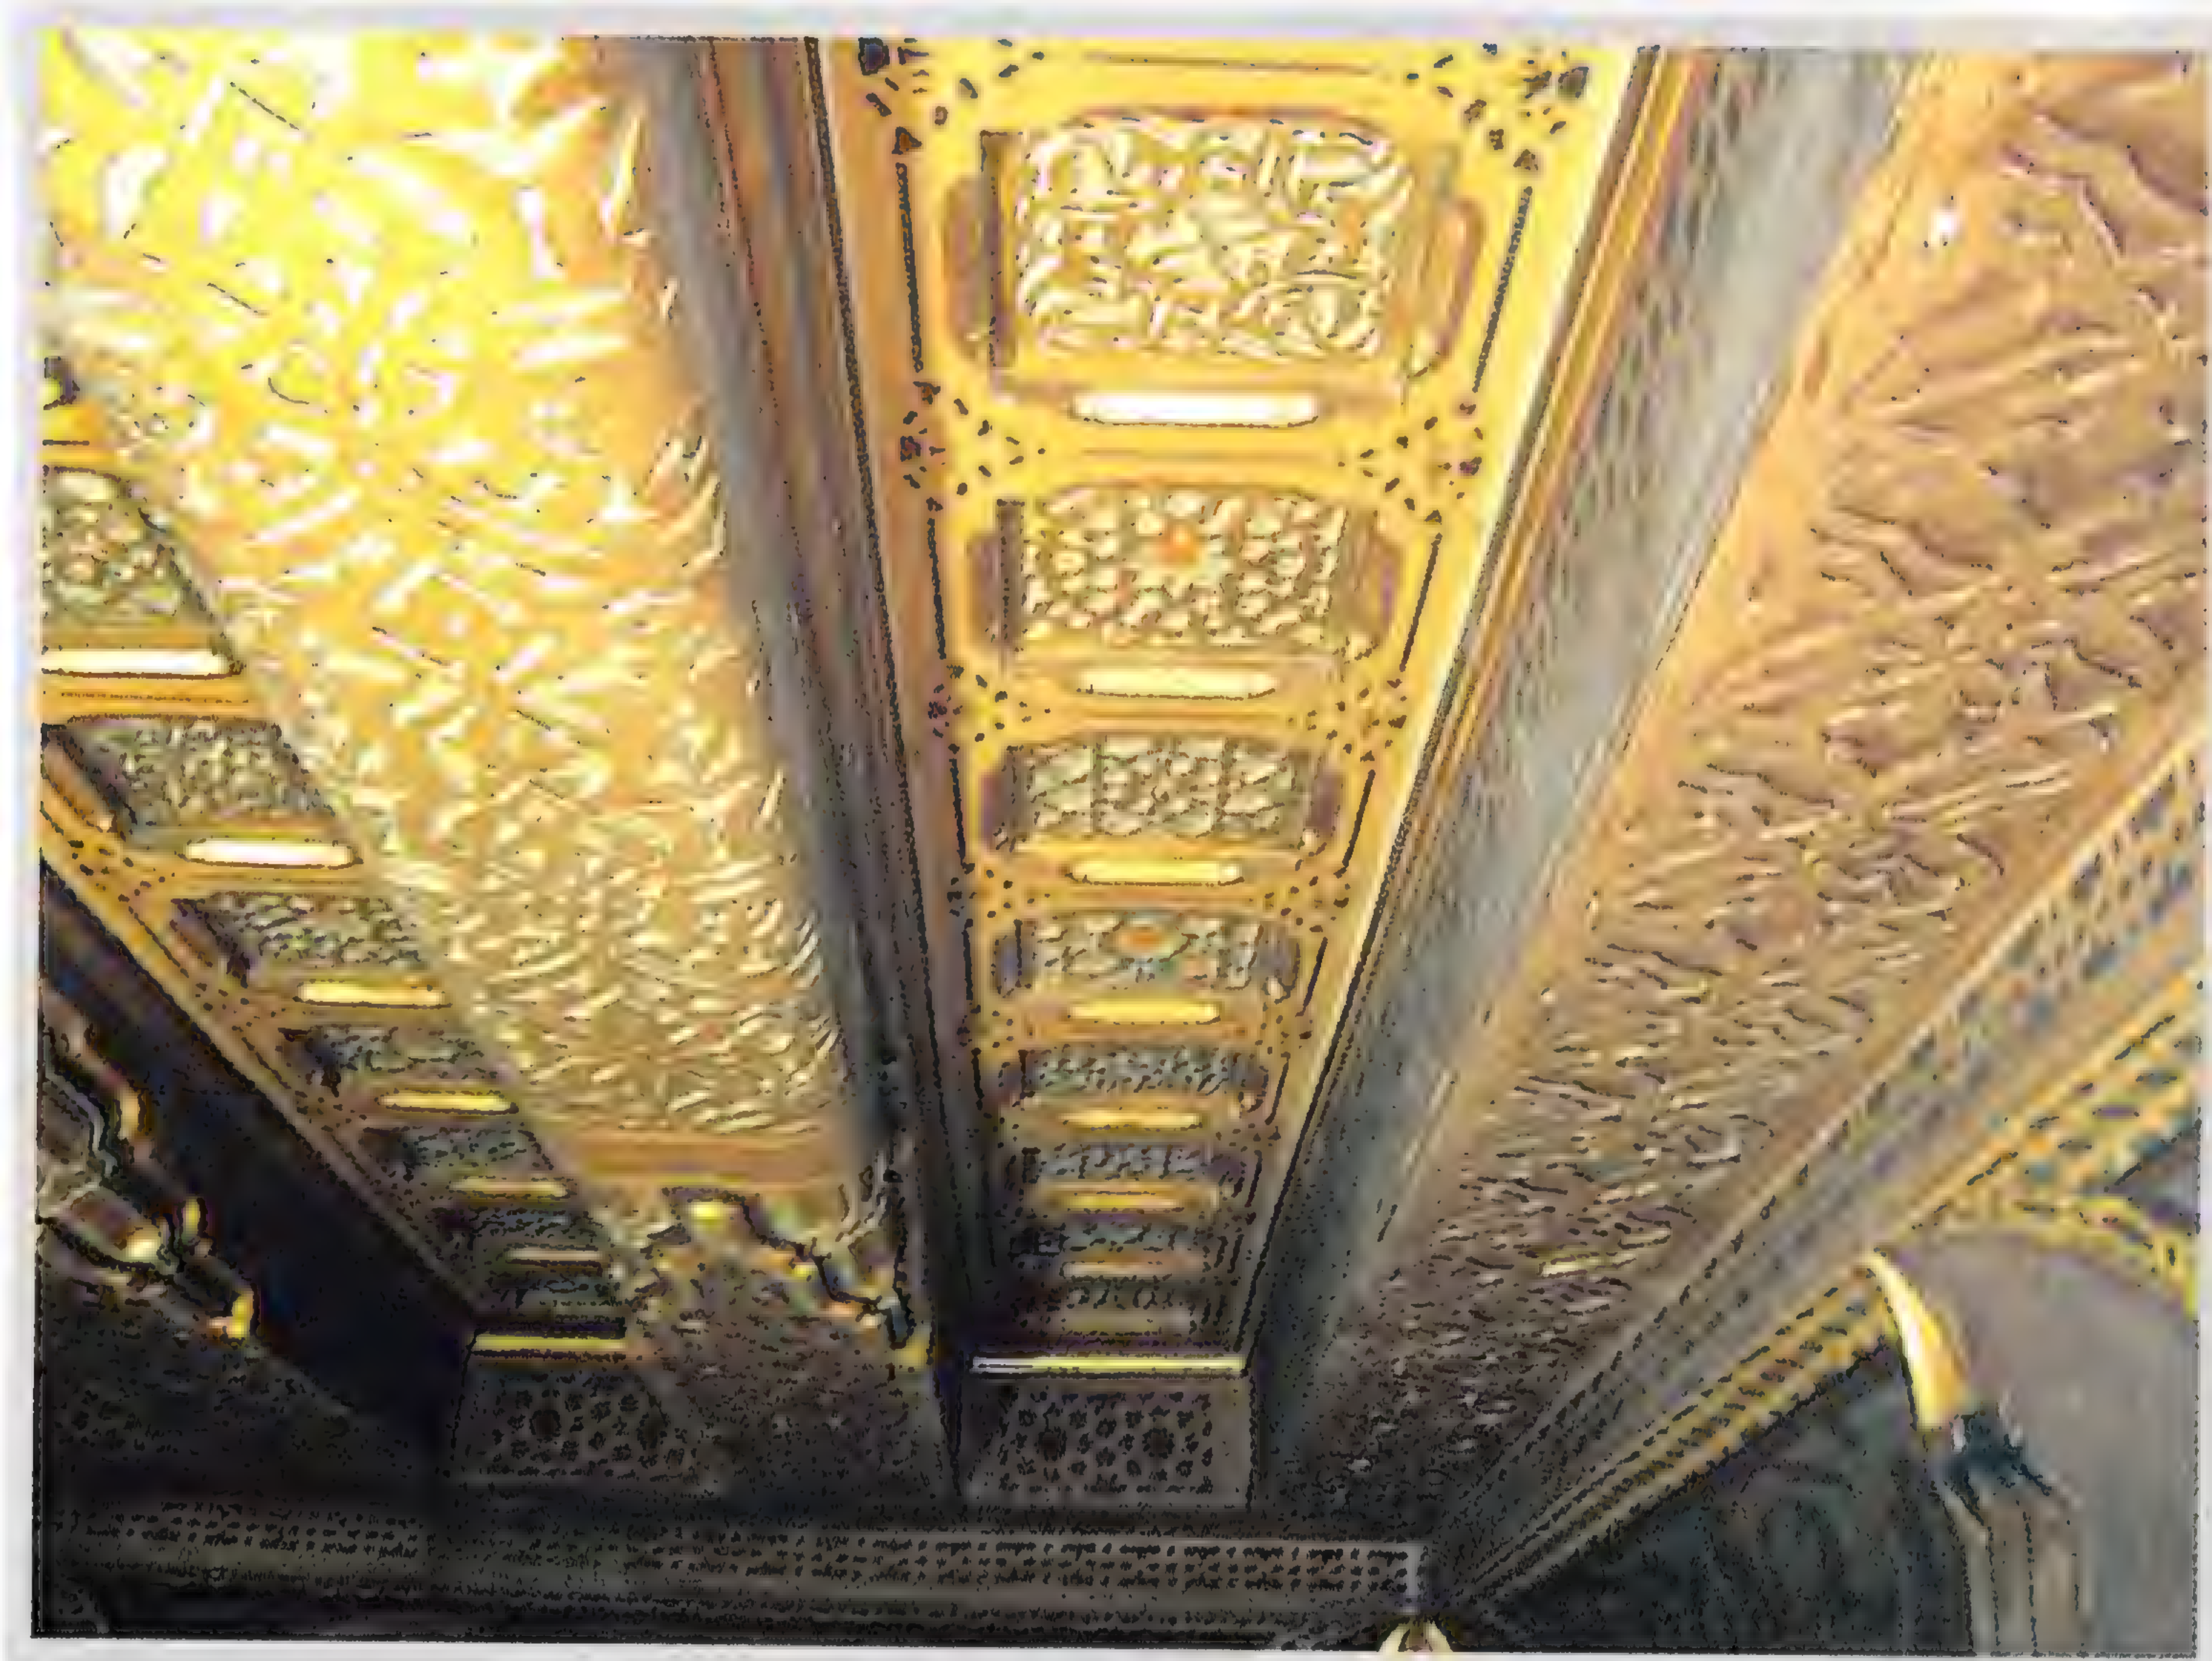
نماذج من الأسقف المزخرفة قبل وبعد الترميم

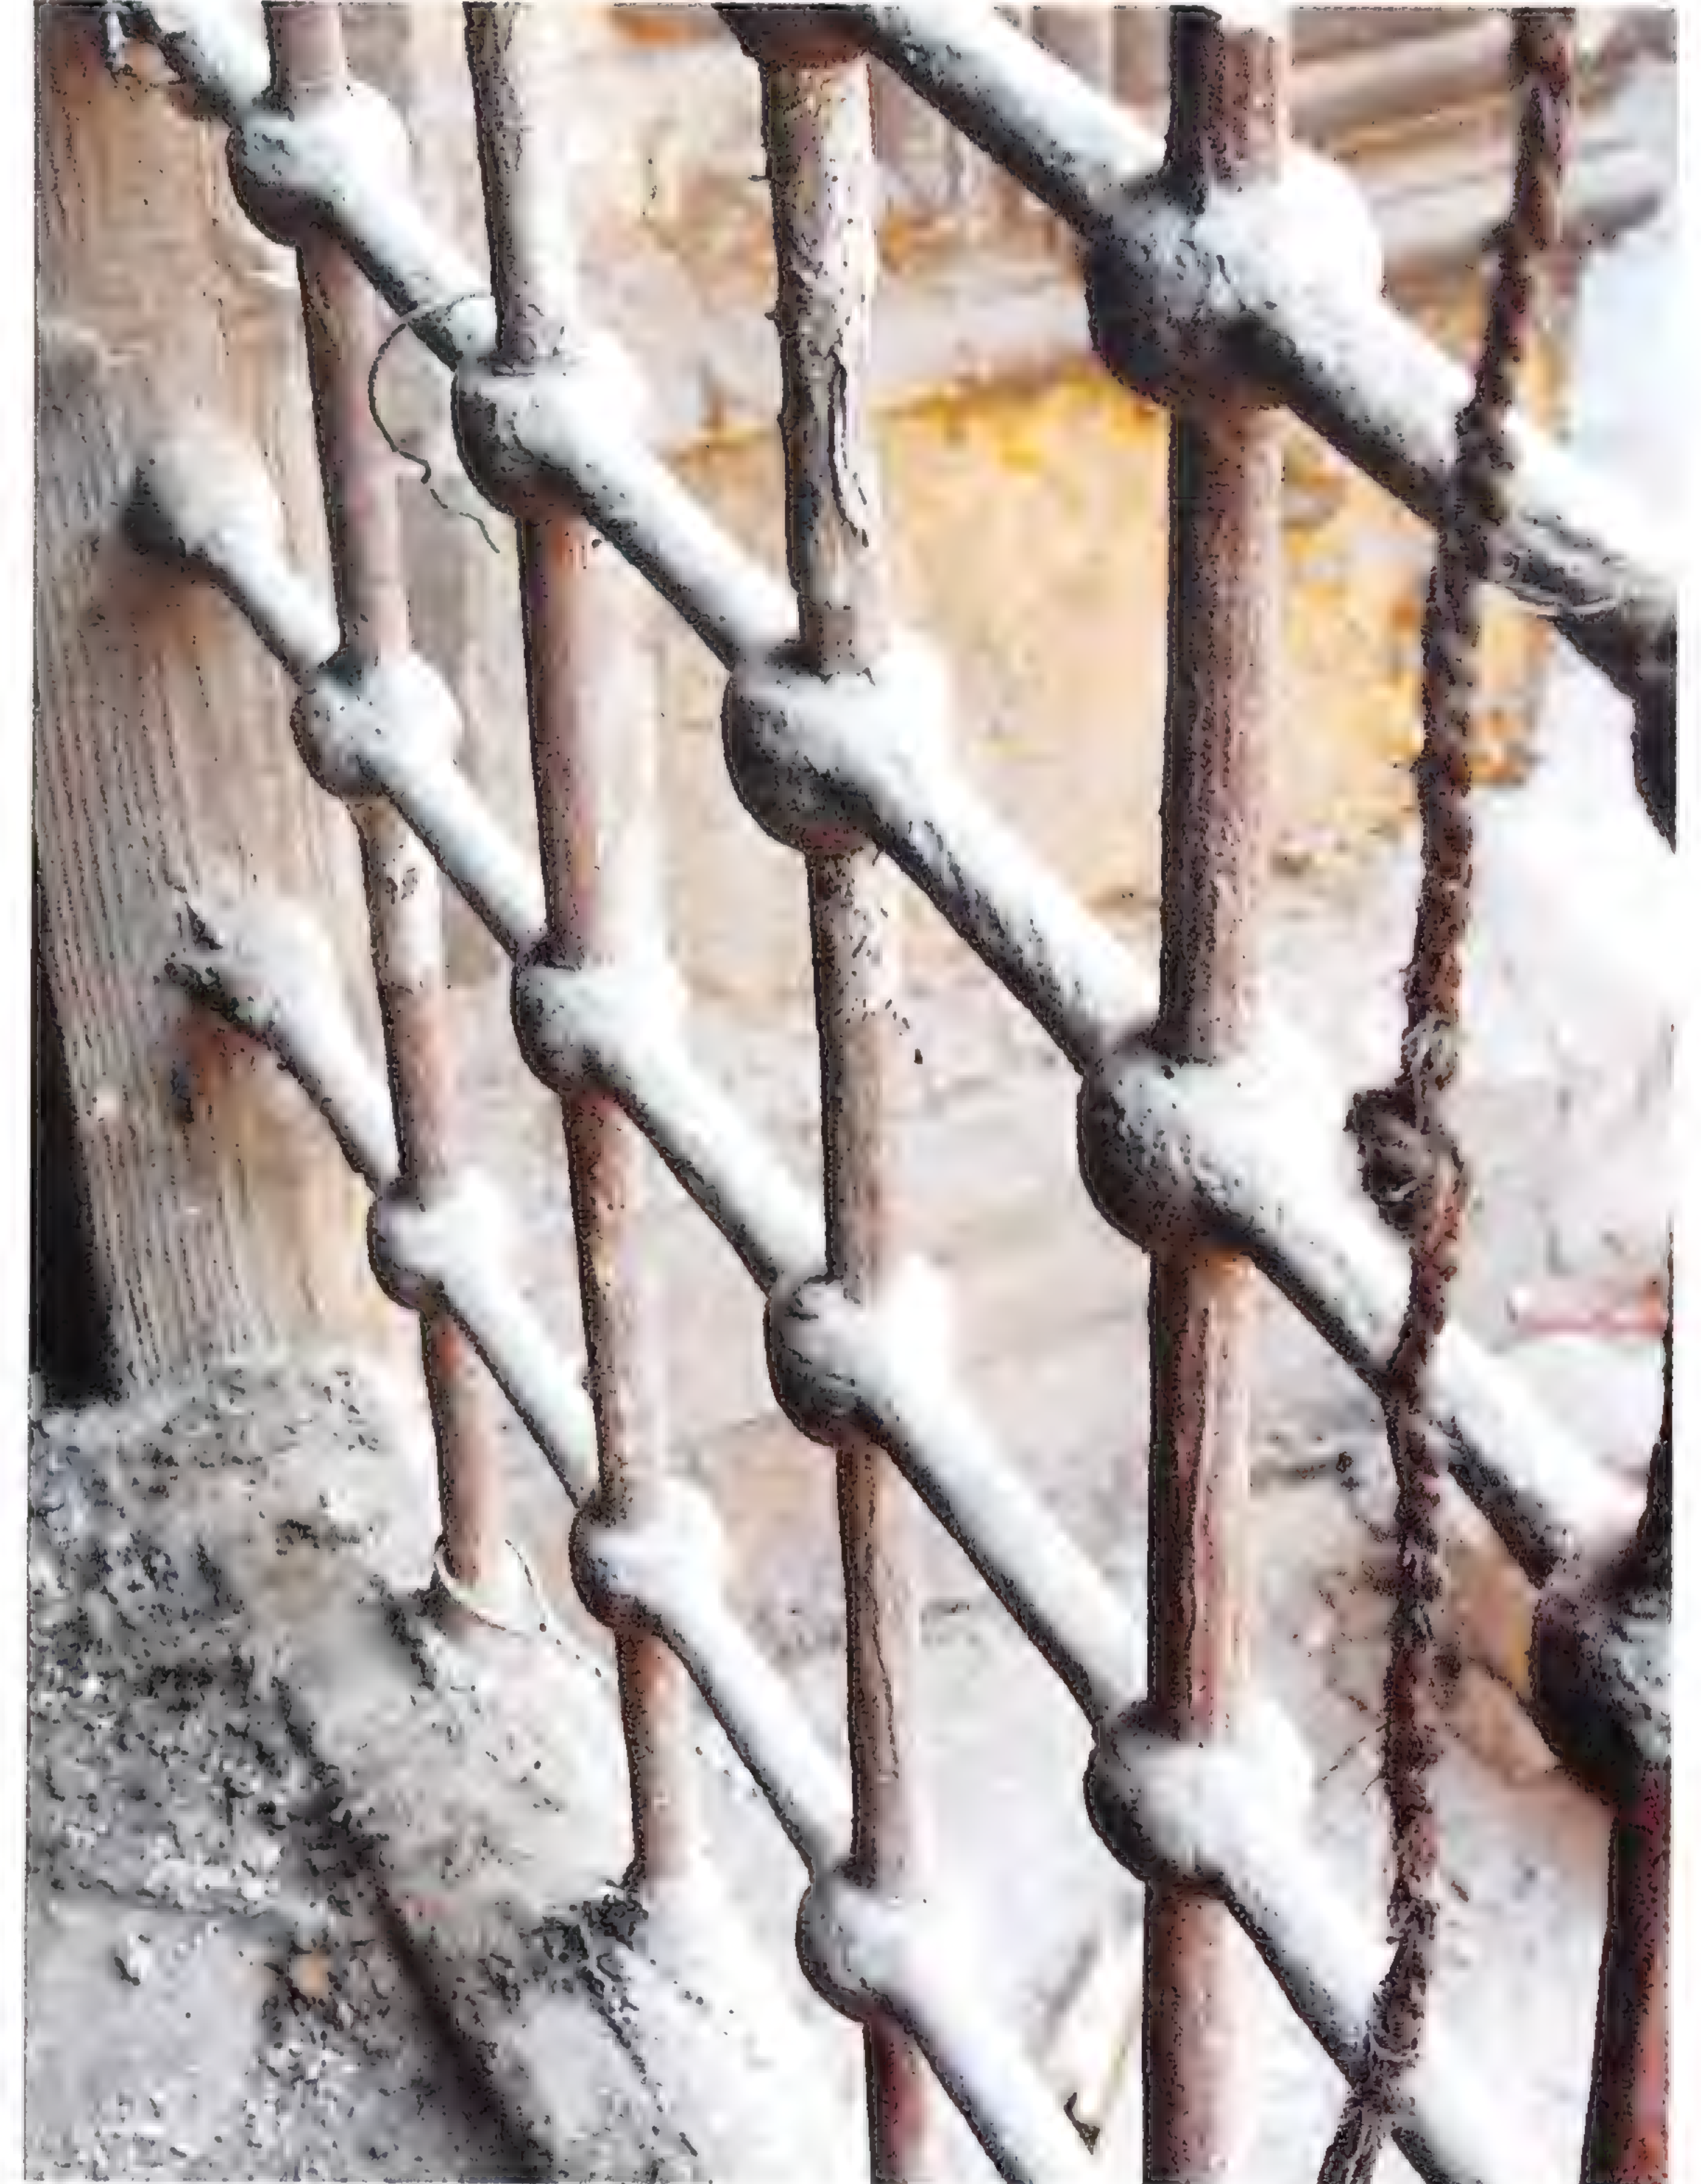
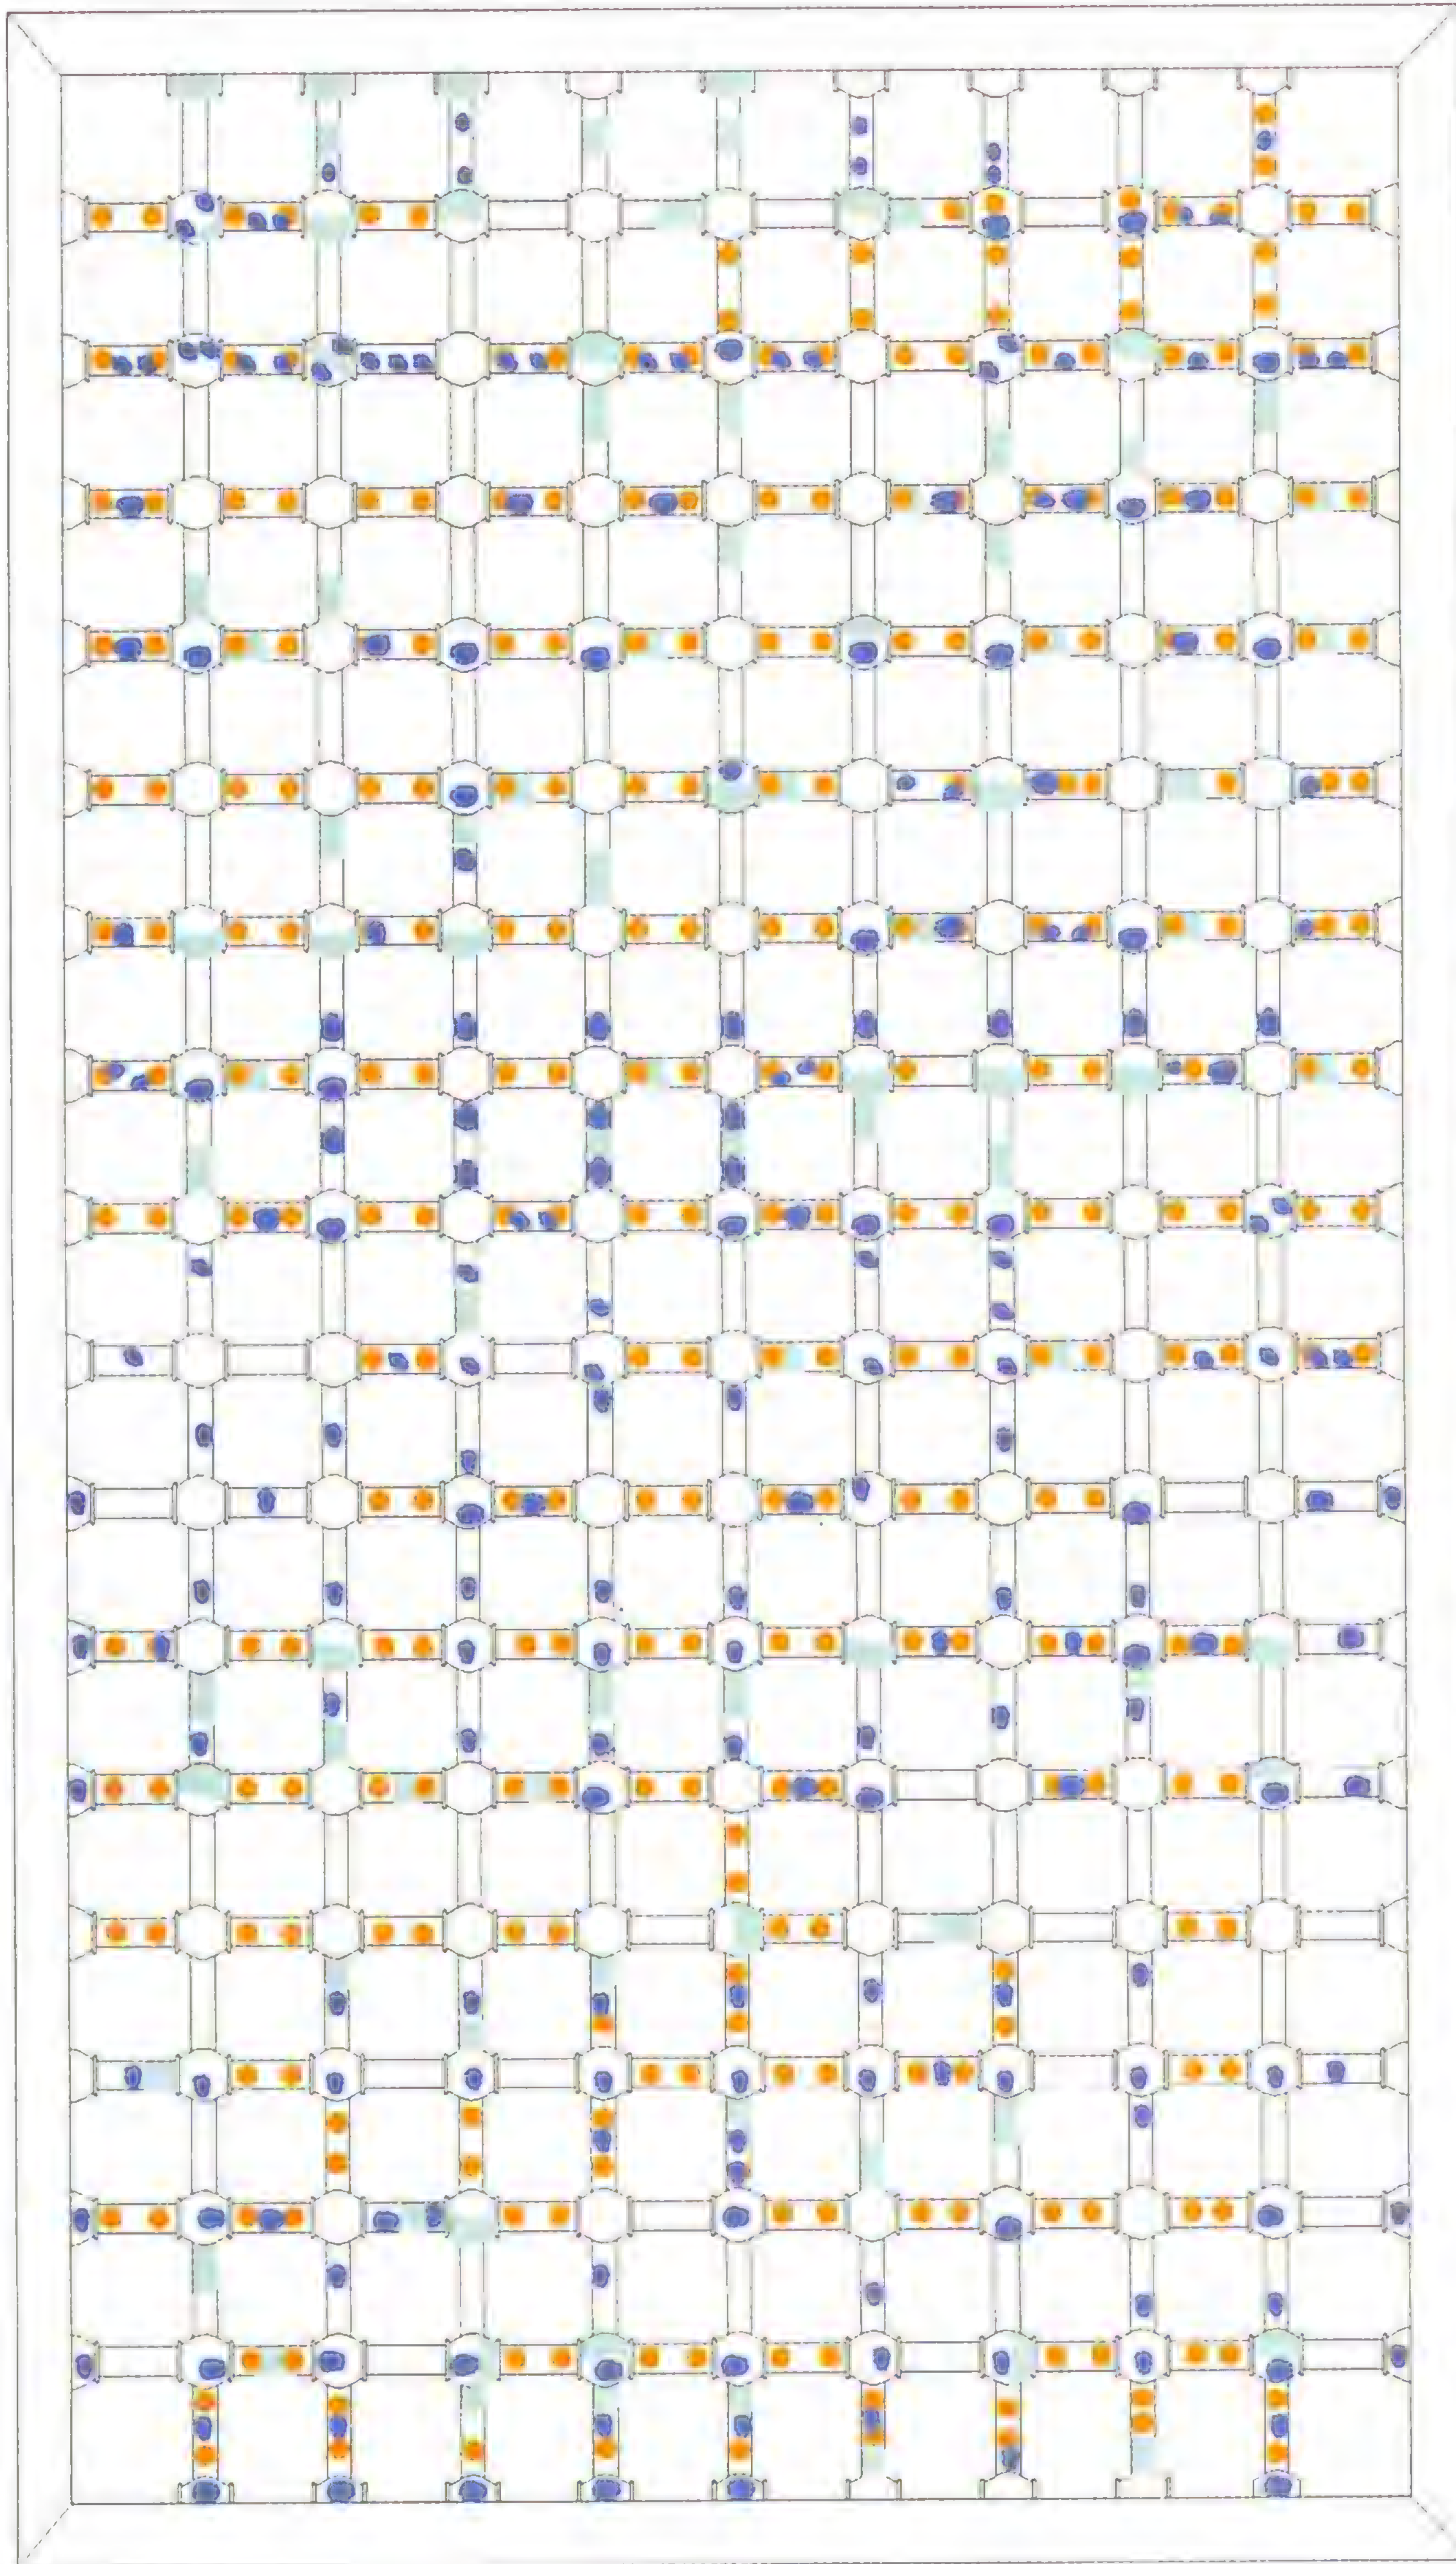
Symbol:	
الاعمال المعدنية	—
تأكل متوسط	■
حفر وثقوب	■
تنقيير	■

نموذج من التوثيق المعماري لأحد الشبائيك النحاسية موضحاً عليه مظاهر التلف
